Valutazione della vulnerabilità sismica della chiesa di sant'Agostino ad Amatrice tramite analisi multitemporali

Seismic vulnerability assessment of the Sant'Agostino in Amatrice using multi-temporal analyses

ALESSANDRO GRAZZINI, GIULIA SAMMARTANO, NANNINA SPANÒ, SEBASTIANO FOTI, FILIBERTO CHIABRANDO, ANTONINO QUATTRONE, MARCO ZERBINATTI

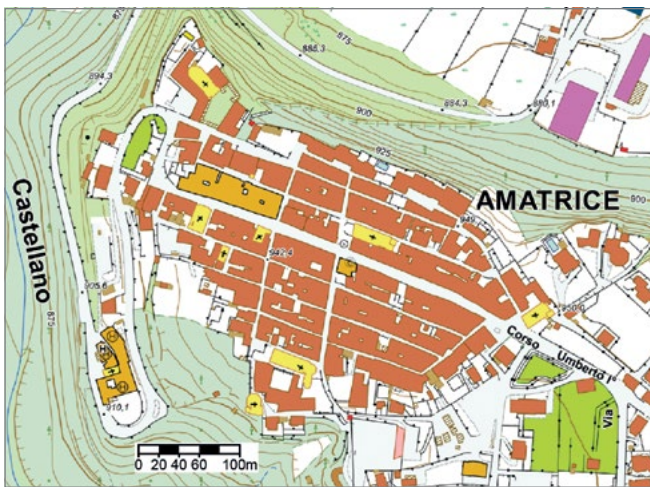
Figura 2. Stralcio della Carta Tecnica Regionale numerica della Regione Lazio (da <https://geoportale.regione.lazio.it/>; scala originale 1:10000). Nell'angolo S-E, a ridosso del tracciato delle mura, in giallo, la chiesa.

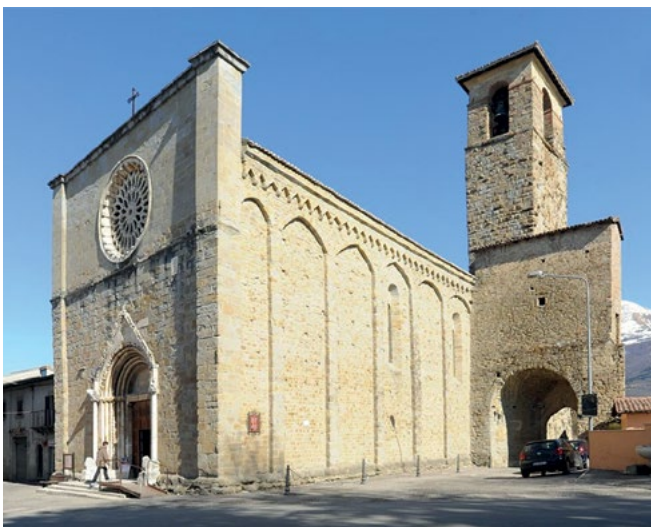
Figura 3. La chiesa di Sant'Agostino prima degli eventi sismici del 2016-17. (<https://closer.colasantiaste.com>).
